DDDペースメーカー植込み後の症例が、以下に示す様なモニター心電図所見を示しました。あなたなら、どう診断し、どう対処しますか？

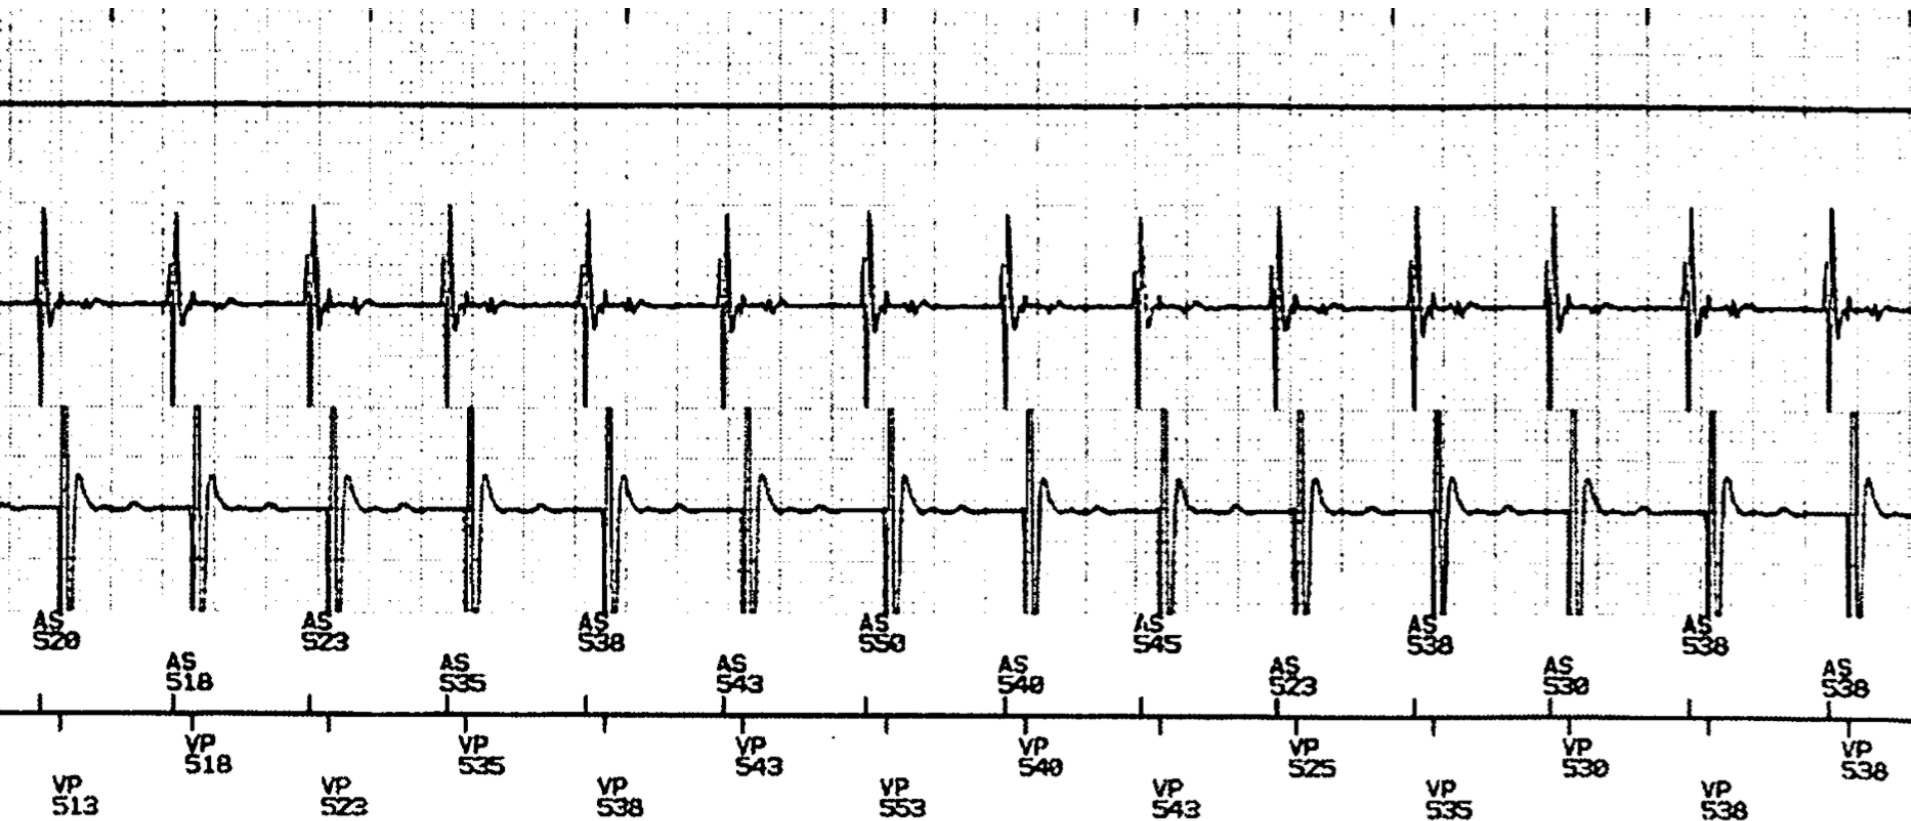
DDDペースメーカー植込み後の症例が、心房レート 110bpm程度の遅い心房頻拍を生じ、それに追従した心室ペーシングのため、動悸を感じています。Mode switchも入りません。あなたならどう対処しますか？
